15. Dezember 2021

### Wichtige Sicherheitsmitteilung

**Ambu® SPUR® II mit Demandventilanschluss**  
**Ambu A/S – Einzelregistrierung (SRN): DK-MF-000001437**

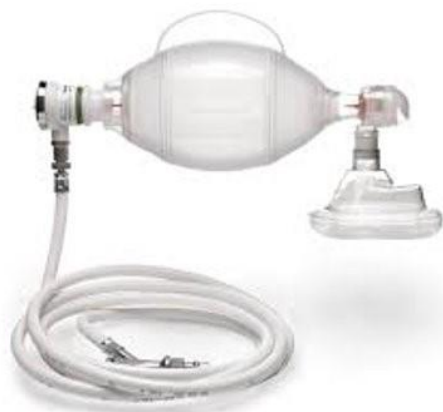
**Ambu® SPUR® II mit Demandventilanschluss**

Der Sauerstoffanschluss am Ambu SPUR II mit Demandventilanschluss kann sich in sehr seltenen Fällen während der Lagerung verschließen und kollabieren. Wenn ein SPUR II mit Demandventilanschluss mit kollabiertem Sauerstoffanschluss verwendet wird, ist es nicht möglich, den Patienten mit zusätzlichem Sauerstoff aus dem Sauerstoffreservoir zu versorgen. Zusätzlicher Sauerstoff kann weiterhin über ein Demandventil zugeführt werden und eine Beatmung mit Umgebungsluft ist weiterhin möglich.

Das Rückverfolgungssystem von Ambu zeigt, dass Ihre Einrichtung den SPUR II mit Demandventilanschluss, produziert zwischen Dezember 2014 und Februar 2019, erworben hat, und dass sich möglicherweise noch betroffene Produkte in Ihrem Bestand befinden. Sie sollten daher die betroffenen LOT-Nummern des Ambu SPUR II mit Demandventilanschluss gemäß den örtlichen Vorschriften entsorgen.
